Nazwa obiektu: **budynek Urzędu Miejskiego w Wołczynie**

Temat: **projekt remontu elewacji wraz z wymianą stolarki**

do projektu remontu elewacji budynku Urzędu Miejskiego w Wołczynie

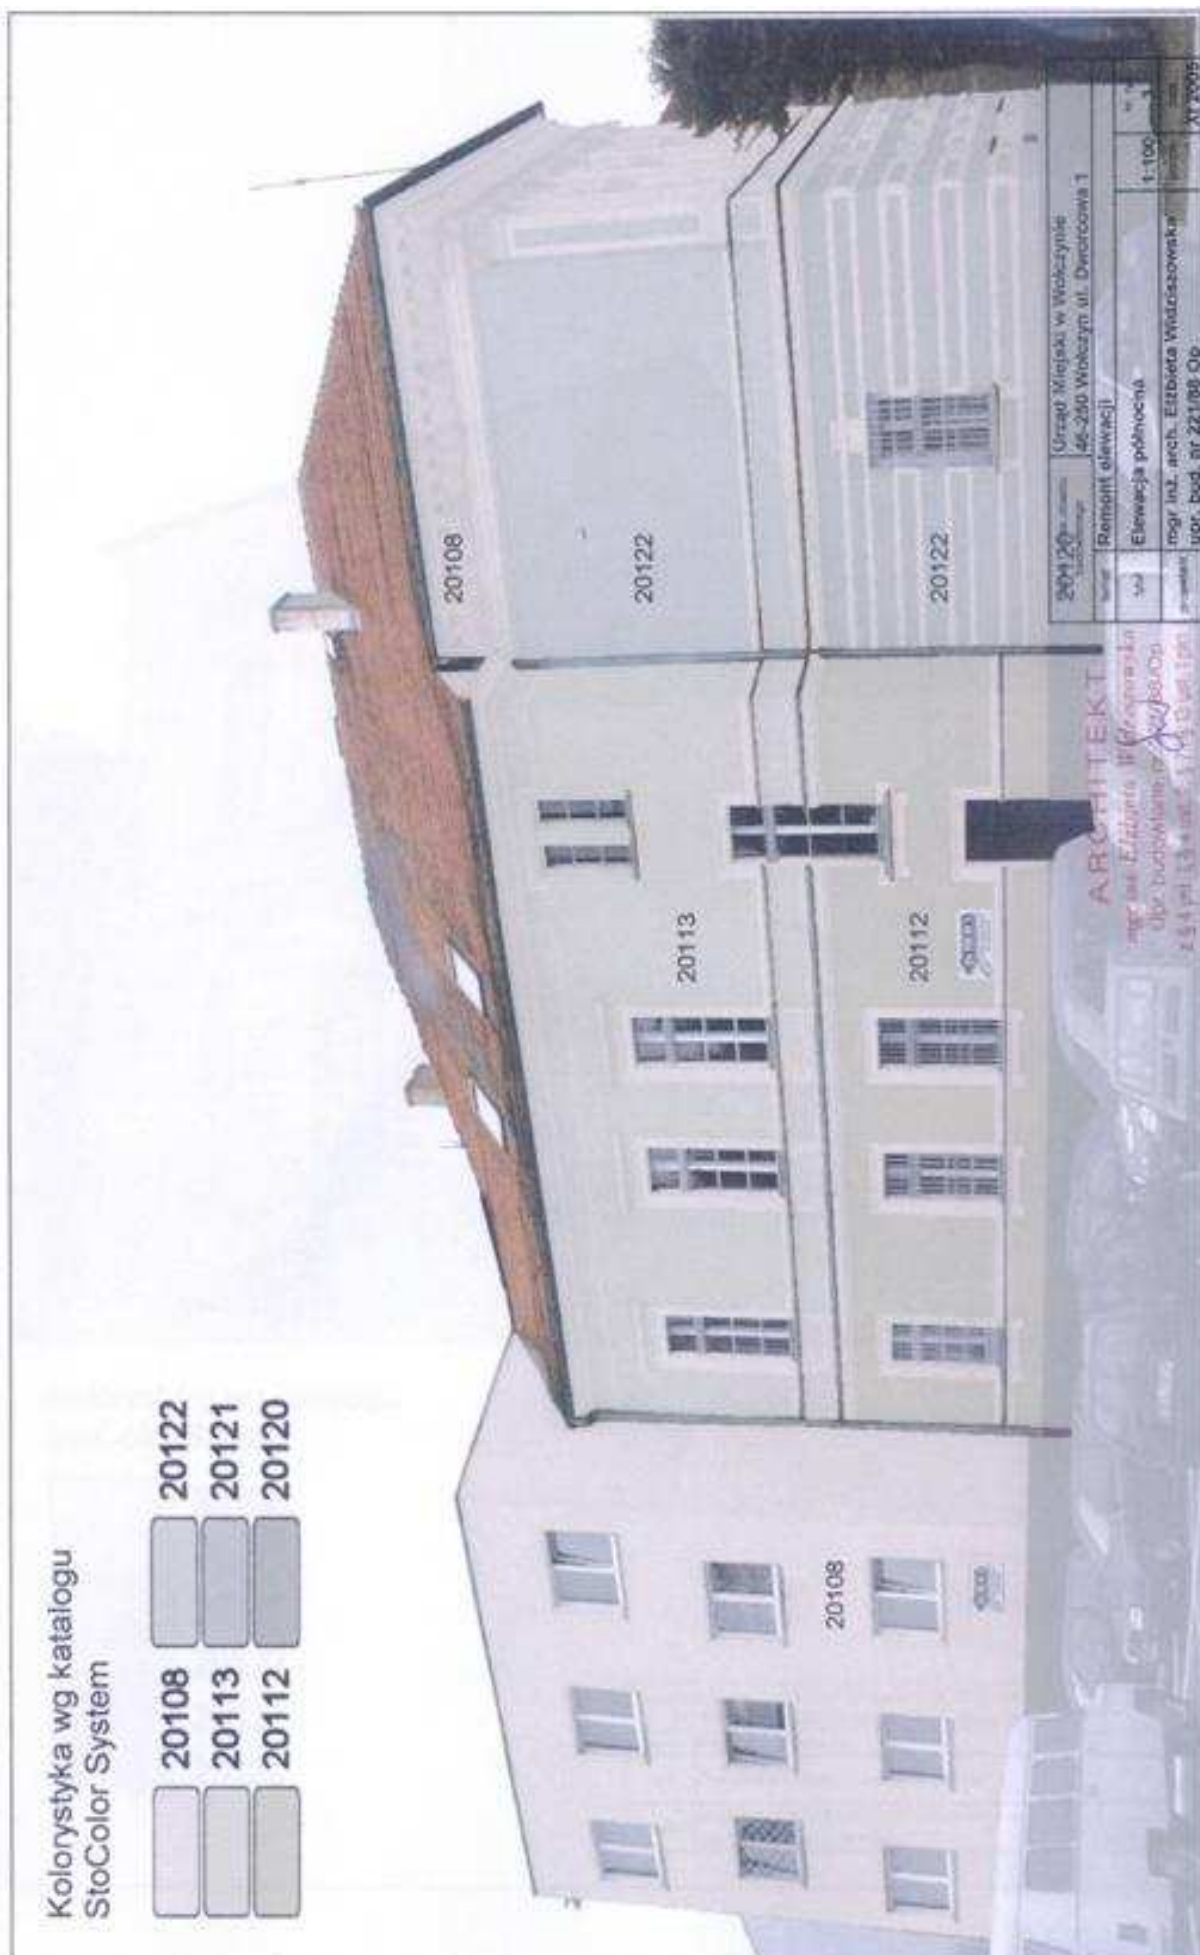
201120	Urząd Miejski w Wodzisławiu 46-250 Wodzisław ul. Dworkowa 1	1:100	2005
201120	Remont elewacji		
201120	Elewacja północna		
201120	mgr inż. arch. Eżbieta Włodarszewska		
201120	mgr. bud. str. 221 88 Op.

Kolorystyka wg katalogu
StoColor System

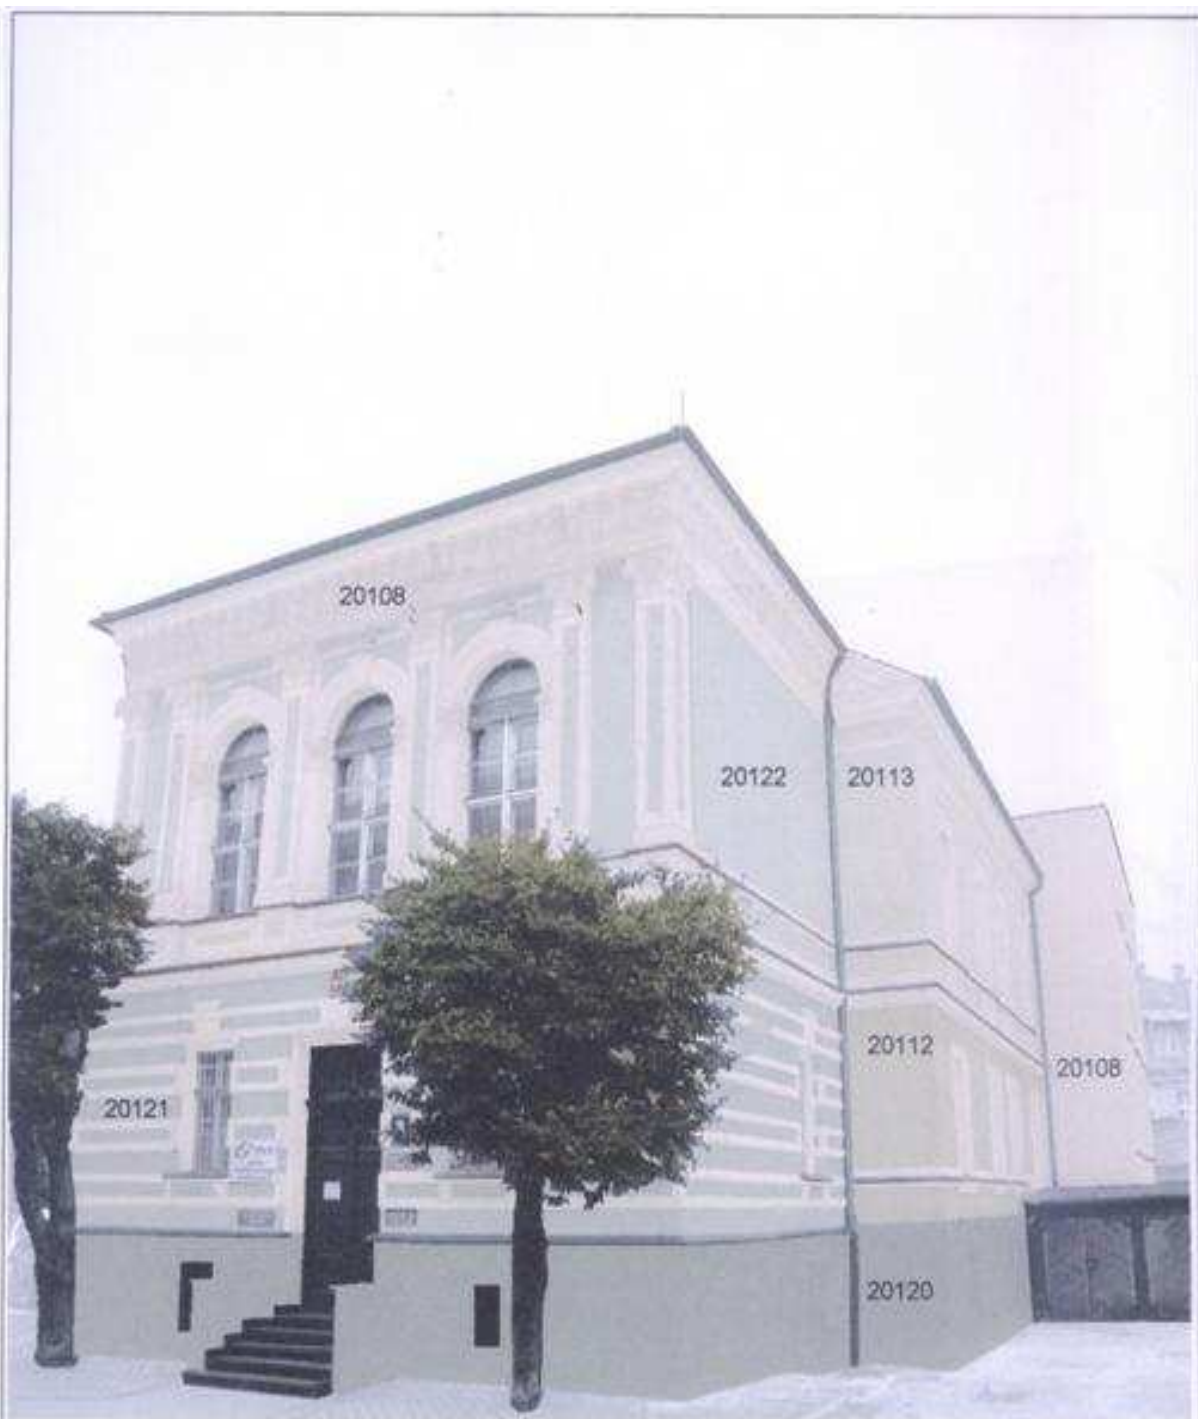
nazwa i adres obiektu budowlanego		Urząd Miejski w Wólczynie 46-250 Wólczyn ul. Dworcowa 1	
temat	Remont elewacji		
tytuł	Elewacja południowo-zachodnia	skala	nr rys 2
projektant	mgr inż. arch. Elżbieta Widzińska upr. bud. nr 221/88 Op	podpis	data XI 2005

Kolorystyka wg katalogu
StoColor System

- 20108
- 20113
- 20112
- 20122
- 20121
- 20120
